## CULTUURHISTORISCHE NOTITIE

### MELKHUISJE VORENKAMP

Savornin Lohmanlaan 52 te Groningen

Werknummer 0448  
D.d. 17.07.2020

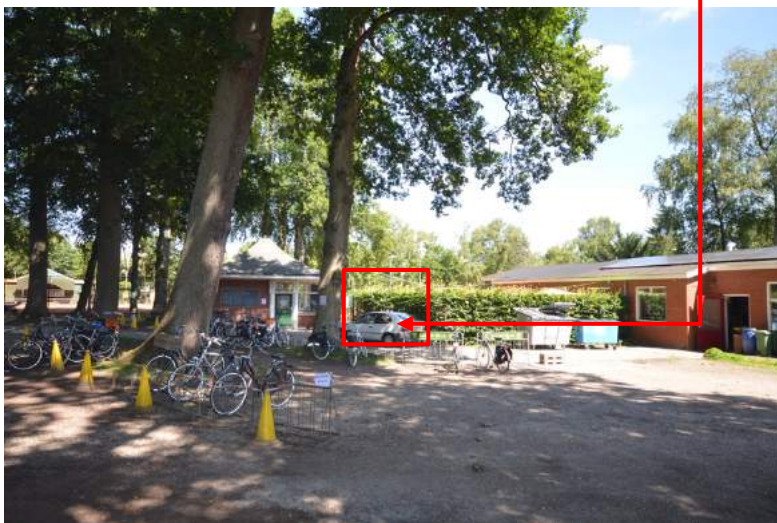
De entree van het tennispark anno 2020. De grote bomen zijn nog vanuit de tijd van Landlust. Ook het terrein van geharkt zand is hier nog aanwezig. Het terras naast de pagode is gedeeltelijk afgesloten door een haag.

De locatie op het voorterrein van Vorenkamp lijkt qua typologie nog sterk op de oude uitspanning Landlust. Het maaiveld van geharkt zand; de monumentale bomen en de plaats van de pagode en de kantine waar men rustig na het tennissen met elkaar wat kan drinken. Het melkhuisje zou op deze plaats weer de rol vervullen van een plek waar men bijeen kan komen en ontspannen.
