Melkhuisje Vorenkamp

Stichting Melkhuisje

Boomschors paviljoen, Bestaand

0448-B-04 1:50

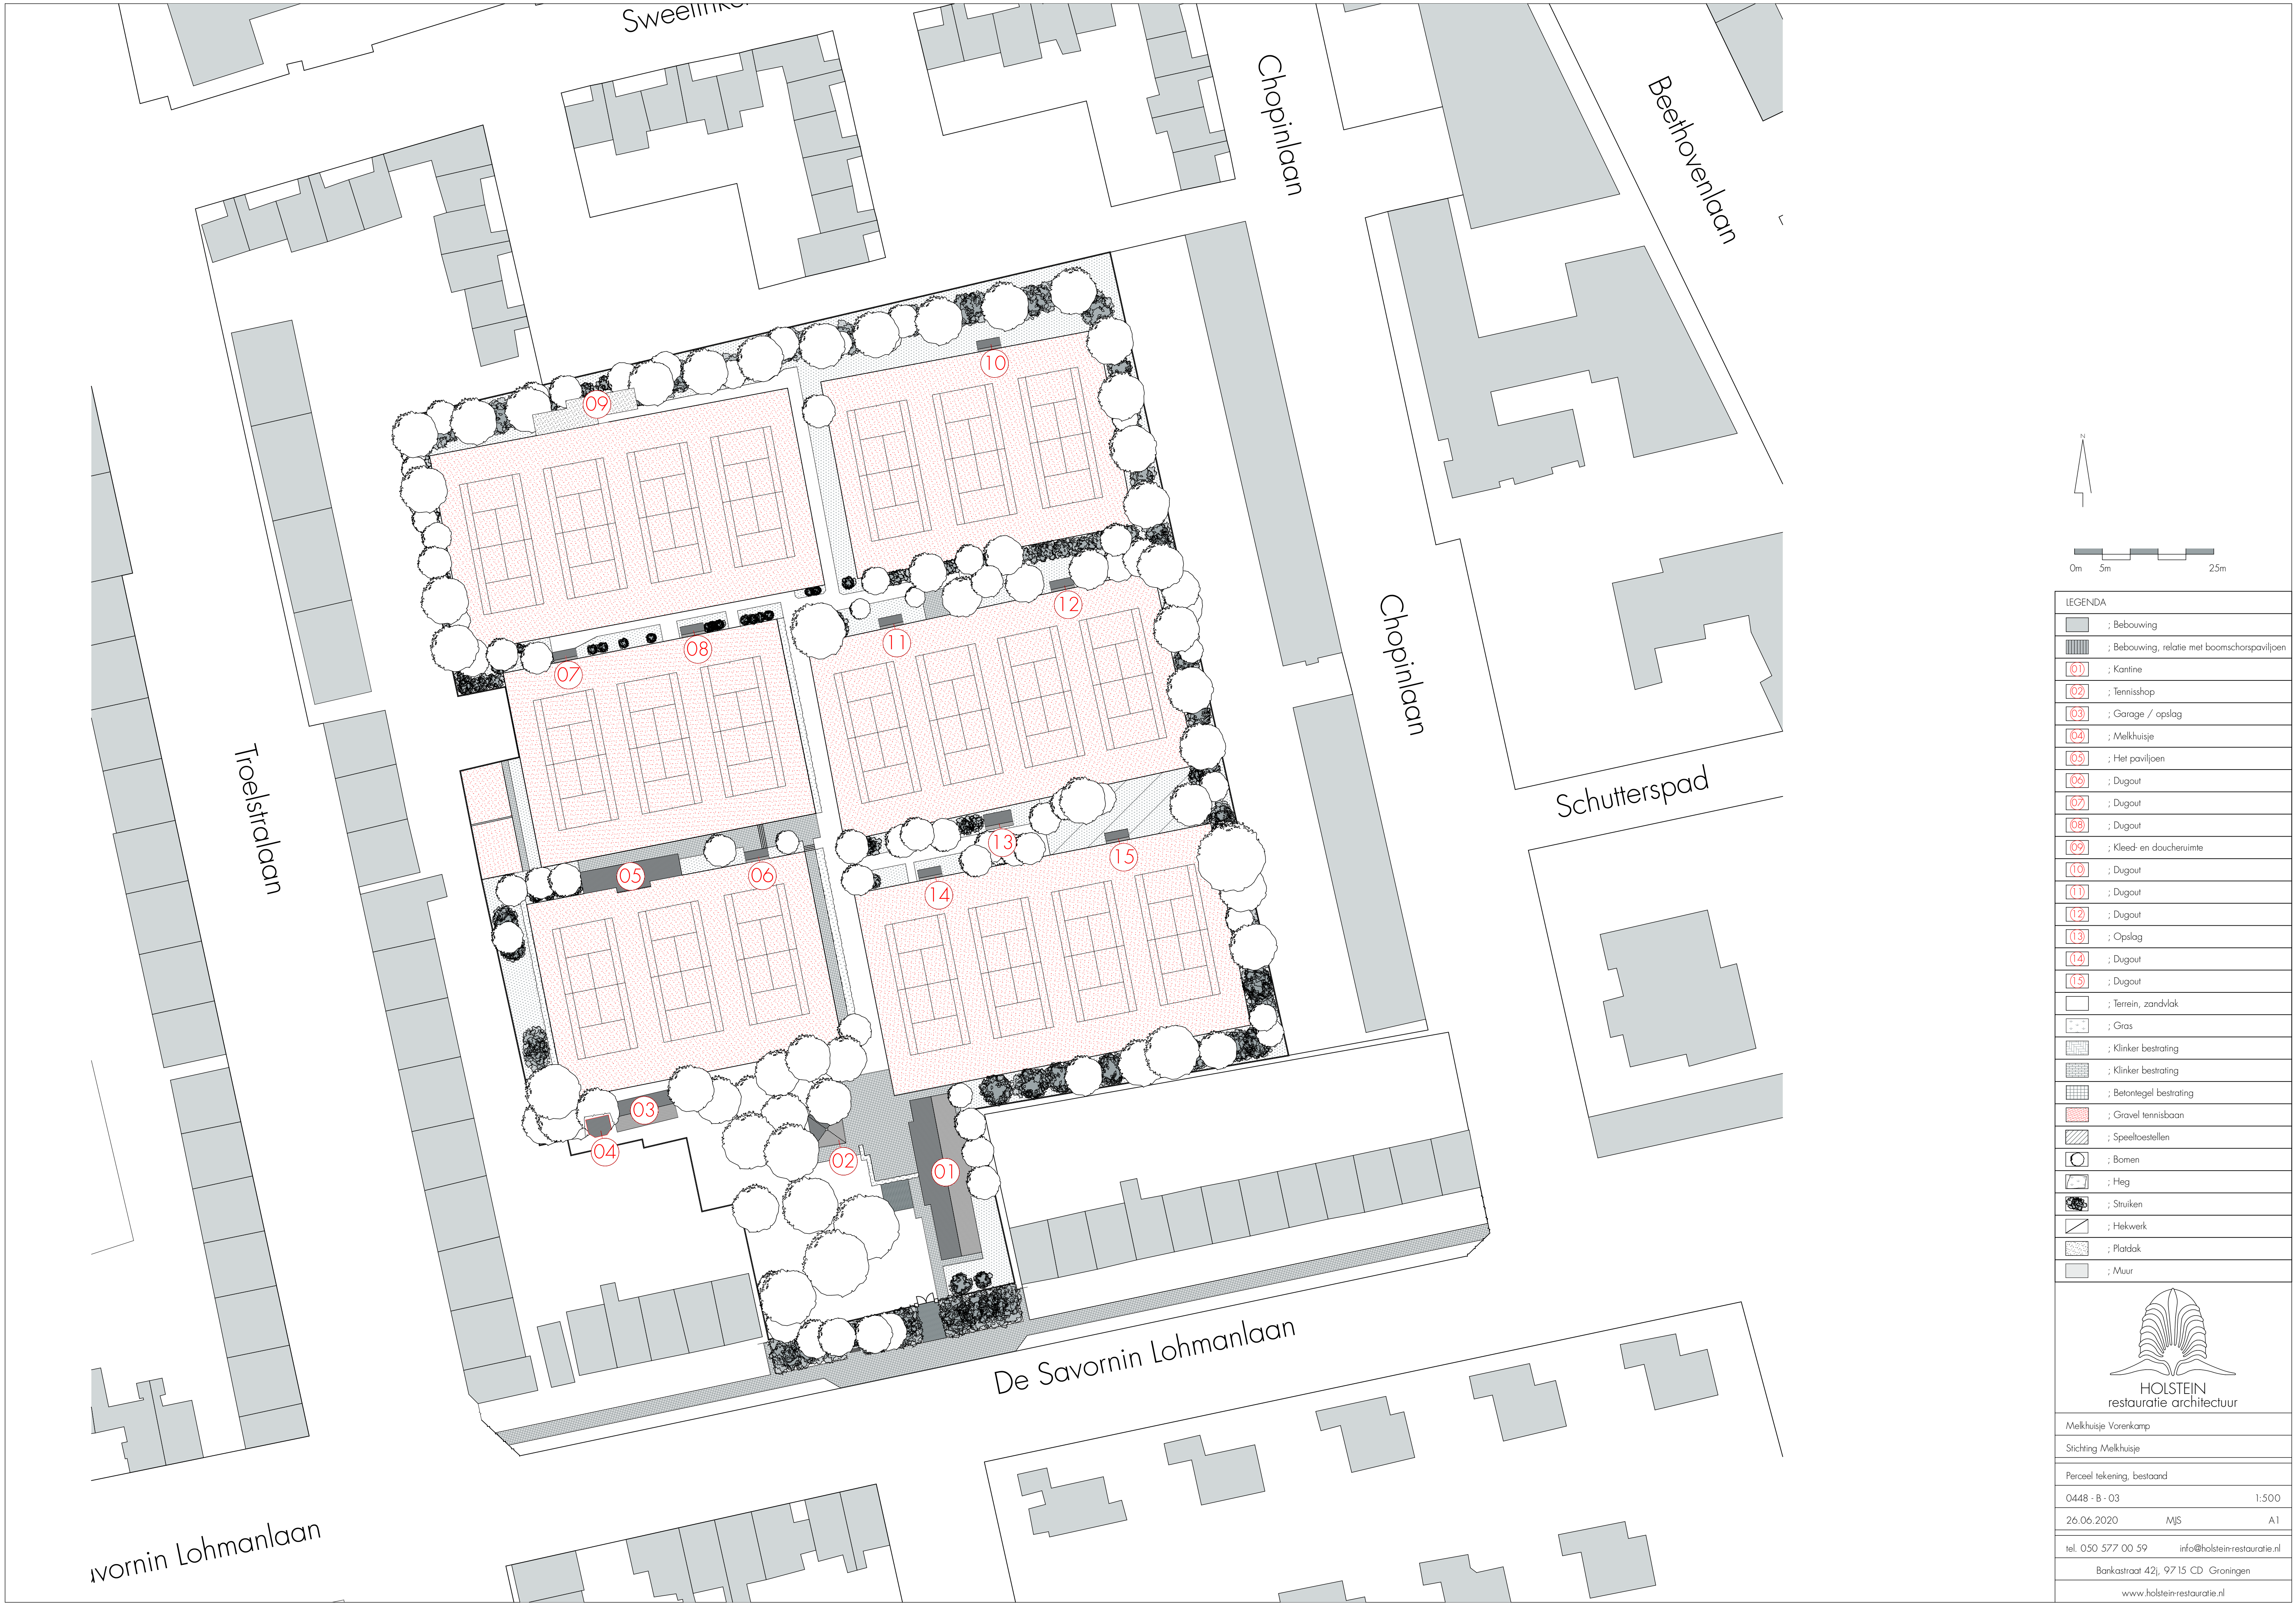
0448 - B - 03

Perceel tekening, bestaand

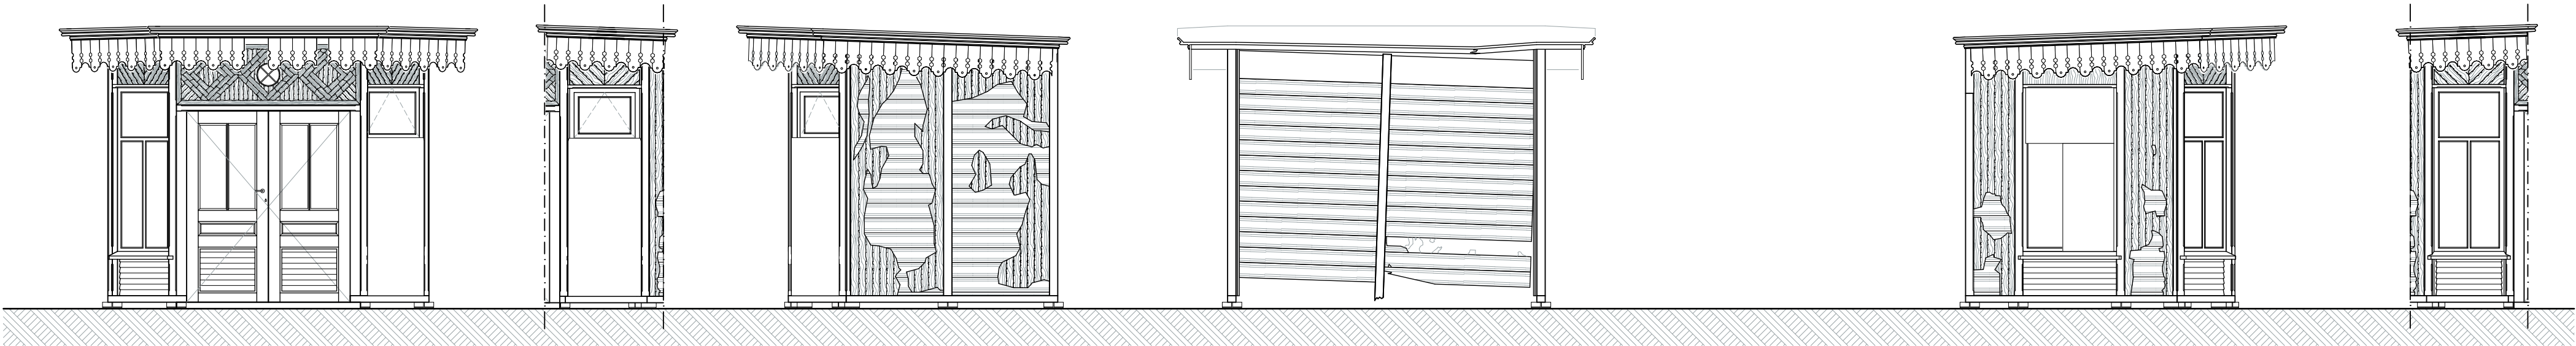
ZUIDGEVEL, exterieur      ZUIDOOSTGEVEL, exterieur      OOSTGEVEL, exterieur      NOORDGEVEL, exterieur      WESTGEVEL, exterieur      ZUIDWESTGEVEL, exterieur

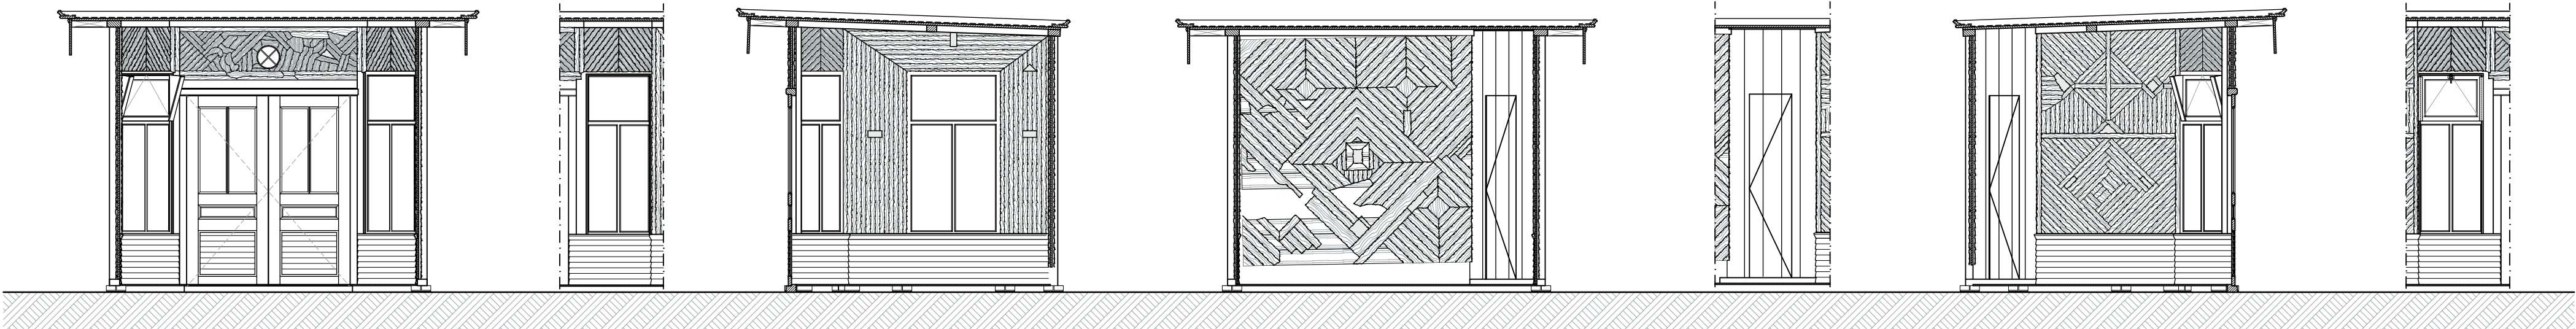
ZUIDGEVEL, interieur      ZUIDWESTGEVEL, interieur      WESTGEVEL, interieur      NOORDGEVEL, interieur      KASTENWAND, interieur      OOSTGEVEL, interieur      ZUIDOOSTGEVEL, interieur

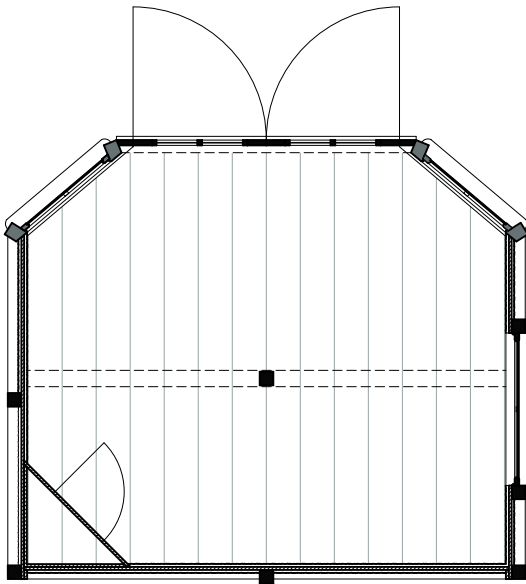
PLATTEGROND

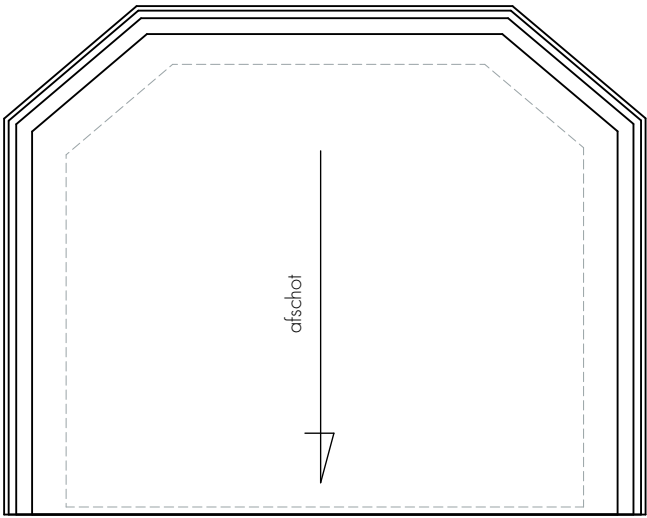
DAK AANZICHT

Hemelwater afvoer vanaf dak direct op maaiveld.

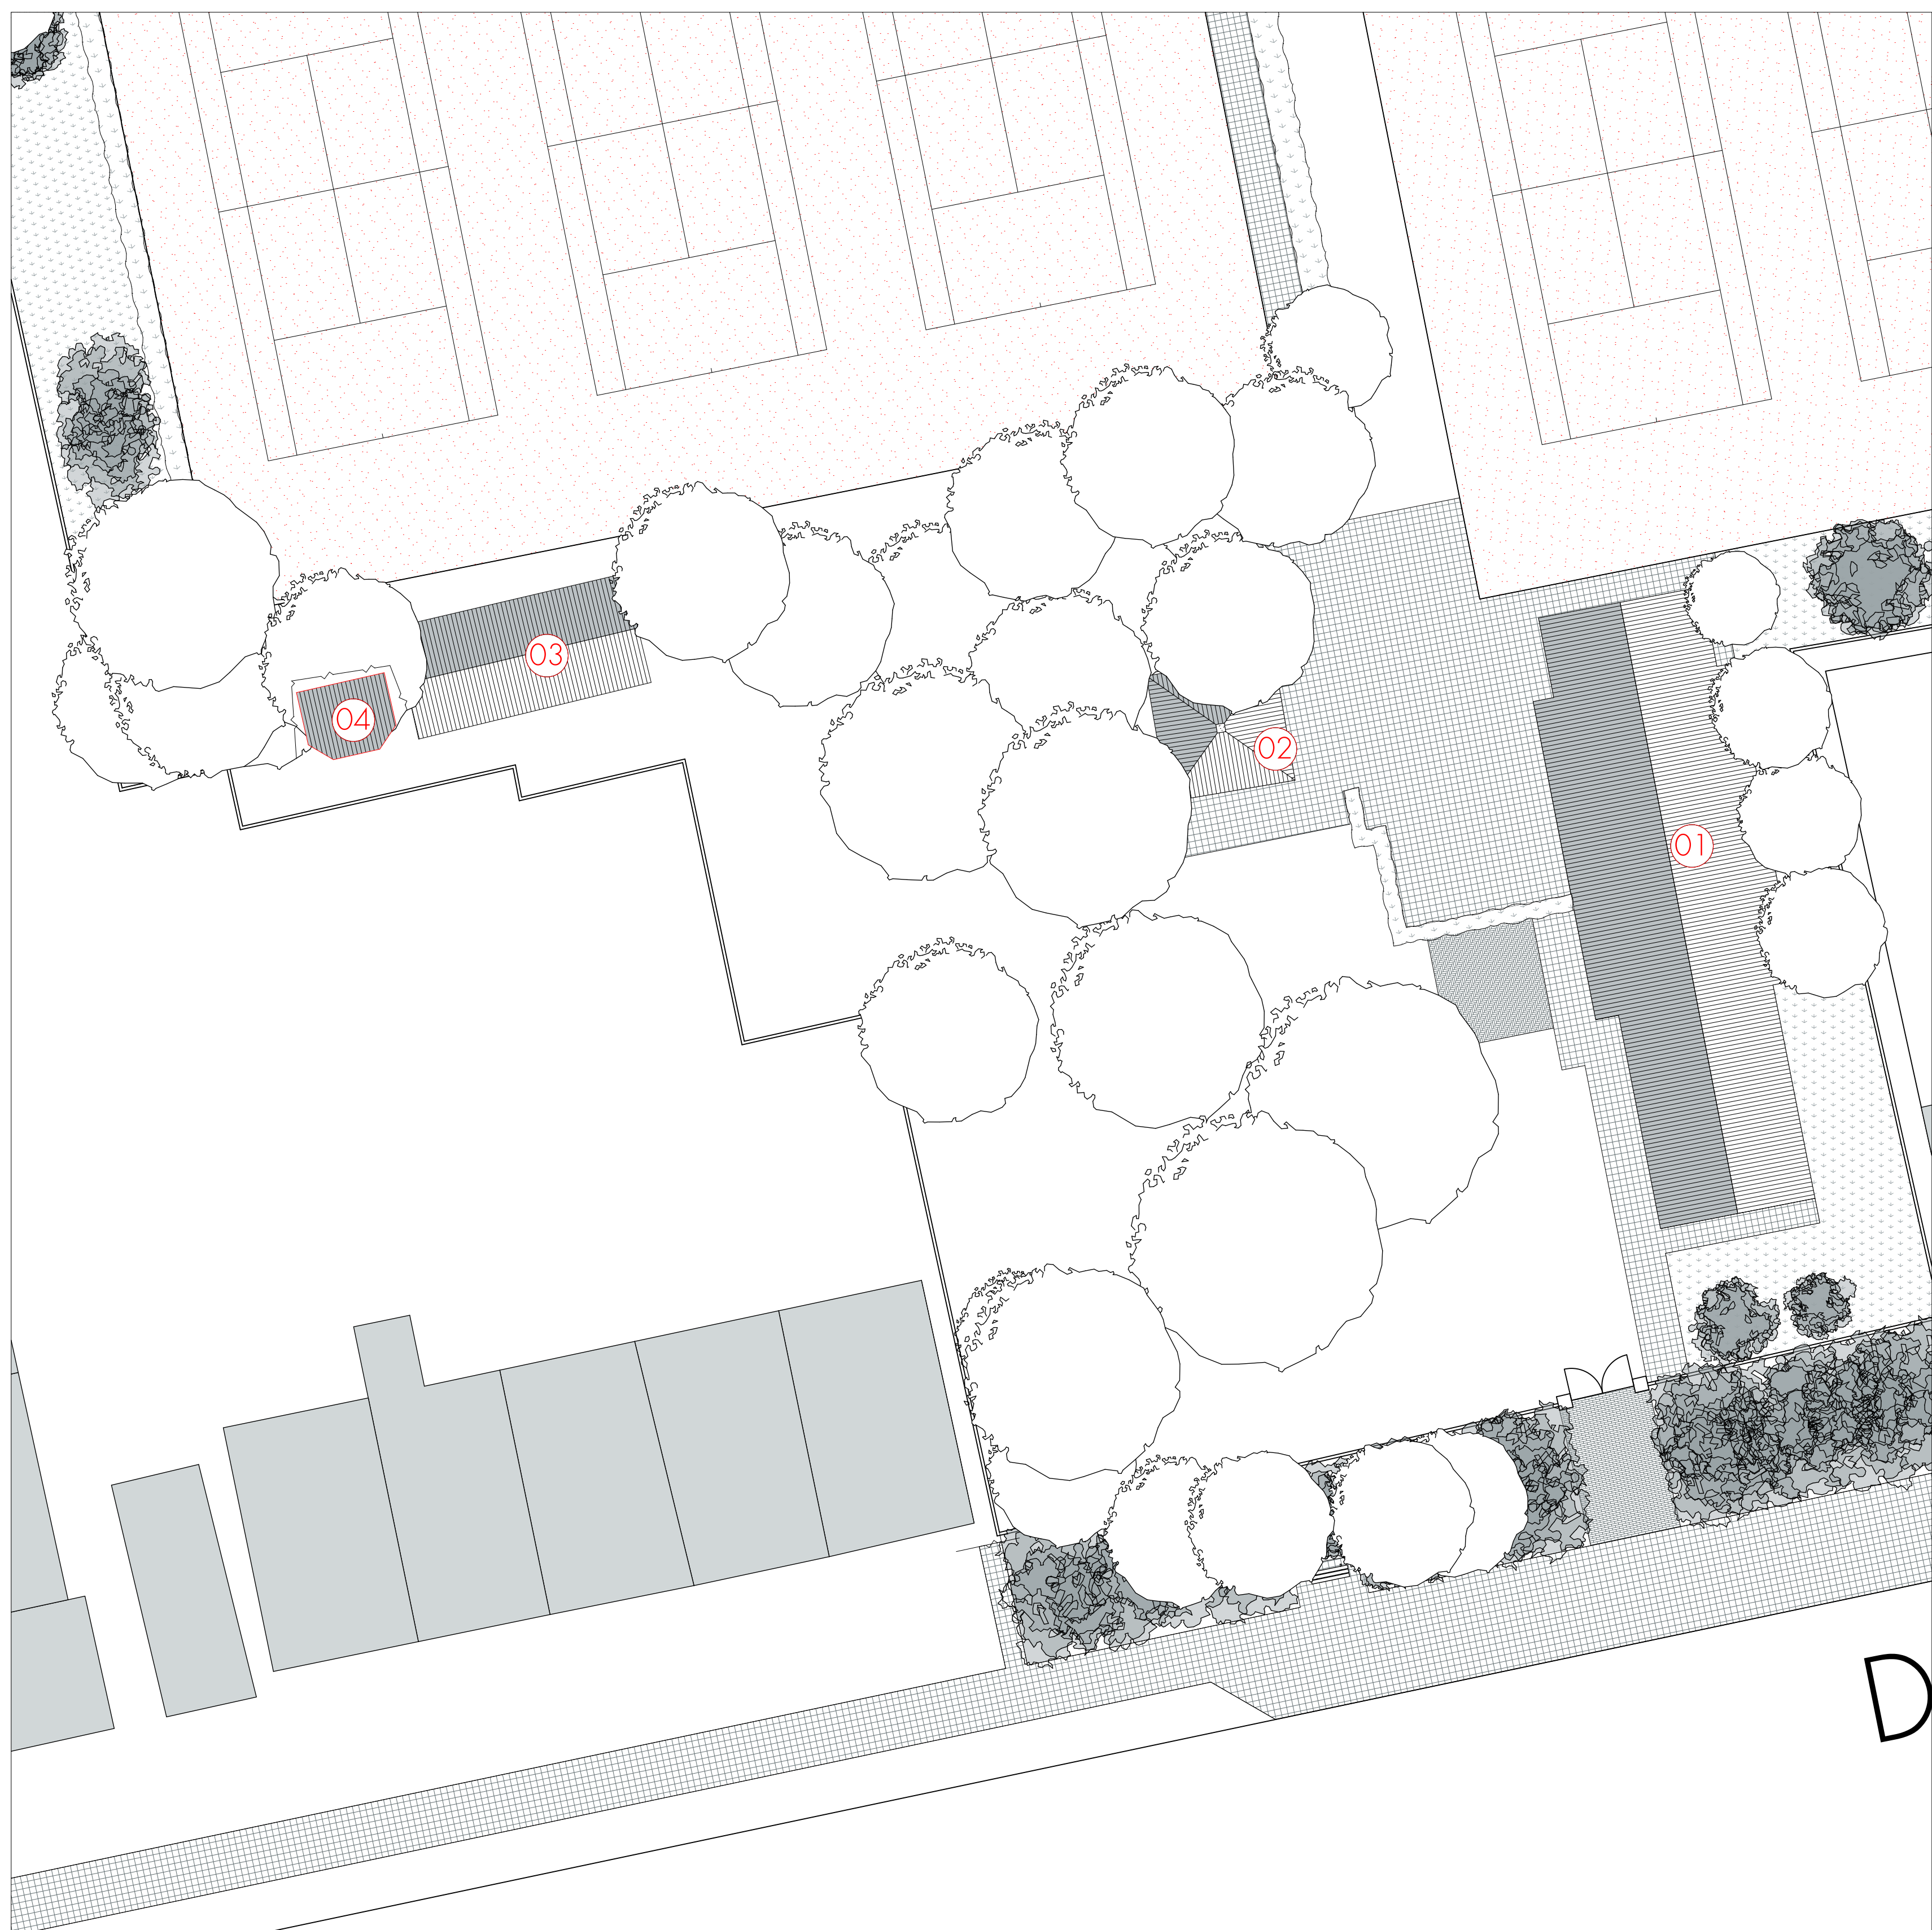
| O448-B-05 | | 1:200 |

| Positie melkhuisje, bestaand | | |
